LAVORI DI MIGLIORAMENTO FUNZIONALE E RIQUALIFICAZIONE DI PIAZZA MARIA  
AUSILIATRICE, PIAZZA RAMELLINI E VIABILITÀ AREE LIMITROFE

## PROGETTO ESECUTIVO

Relazione agronomica

E14

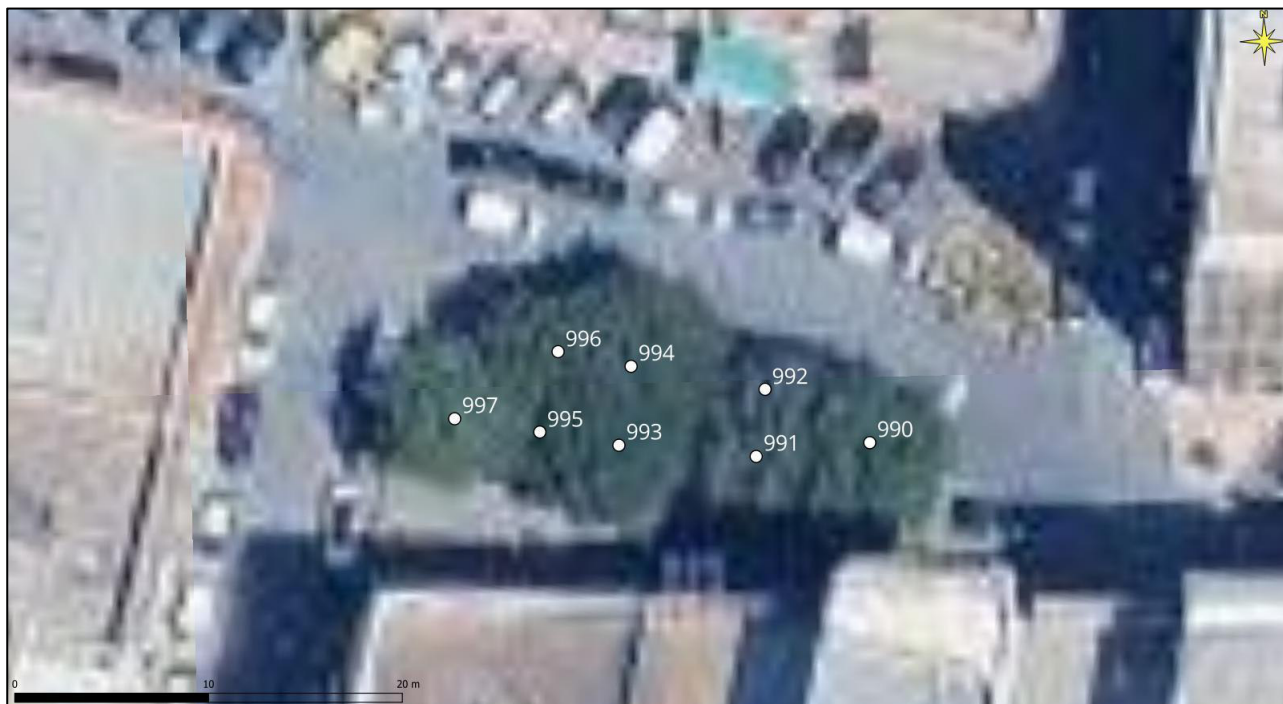
Dalla consultazione del materiale tecnico disponibile, si evince che nella piazza Ramellini ricadono gli esemplari arborei, così rappresentati:

**Piazza Ramellini. Specie arborea: Leccio (*Quercus ilex*)  
(8 piante) (Dati Censimento del Verde Comune di Taranto 2025)**

Il progetto di riqualificazione prevede il mantenimento di tutte le alberature presenti, la lavorazione superficiale del substrato allo scopo di rompere la crosta causata dal calpestio, e la posa in opera di materiali drenanti per colmare le aiuole (ghiaio, terriccio naturale alleggerito con argilla espansa e/o pomice).

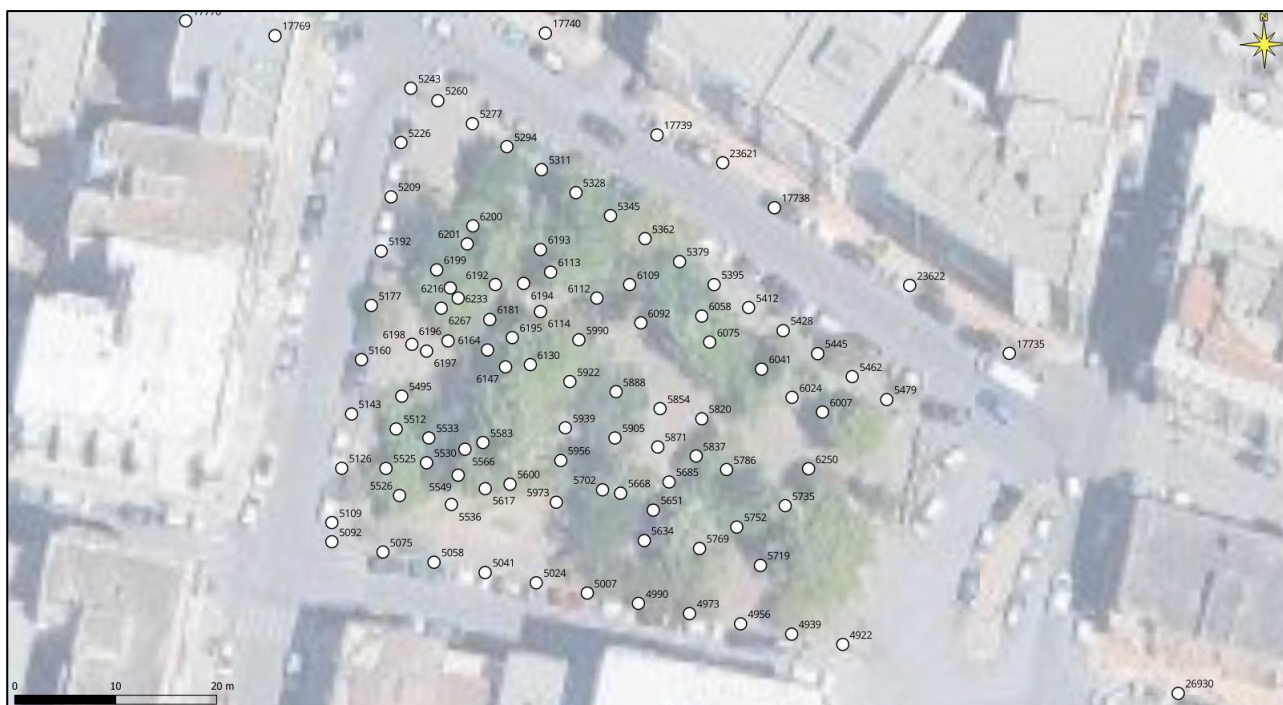
Gli alberi di Piazza Maria Ausiliatrice sono censiti con i numeri riportati nell'illustrazione seguente, elaborata in ambiente GIS, su dati del Censimento del Verde del Comune di Taranto

**Piazza Maria Ausiliatrice. Pianta arboree con numero identificativo  
(Dati Censimento del Verde Comune di Taranto 2025)**

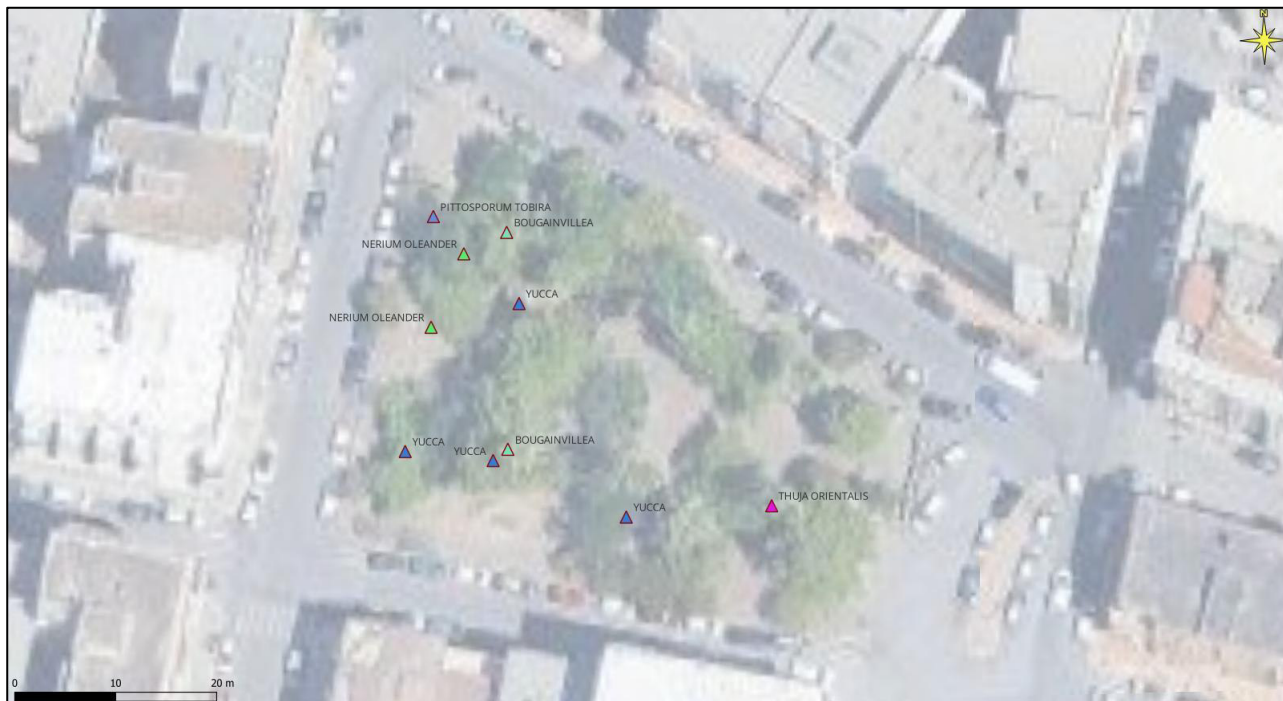
**Piazza M. Ausiliatrice. Specie arbustive (10 piante)**  
**(Dati Censimento del Verde Comune di Taranto 2025)**

Le piante arbustive presenti nel sito di progetto sono di scarsissimo valore funzionale ed ornamentale. Si evidenzia come le specie *Bougainvillea spectabilis* (Bougainvillea) e *Yucca gloriosa* (Jucca) siano inadatte alla piantagione in parchi e giardini in cui possono venire a contatto con i passanti, soprattutto se appartenenti a gruppi vulnerabili, in quanto presentano spine appuntite e dure.
